# 軽交通舗装に関する 事例・質疑応答集

北海道土木技術会 舗装研究委員会 軽交通舗装小委員会

# 1 良好な舗装状態、事故防止対策の事例

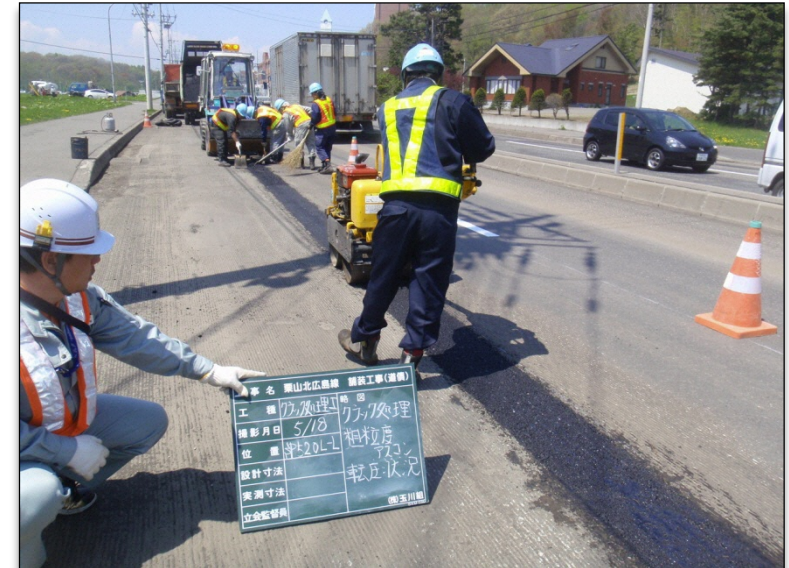
2012.05.18 撮影

| 施工の目的 | クラック補修方法 | |
| 良好な状態の理由 | ひずみの分散効果 | |

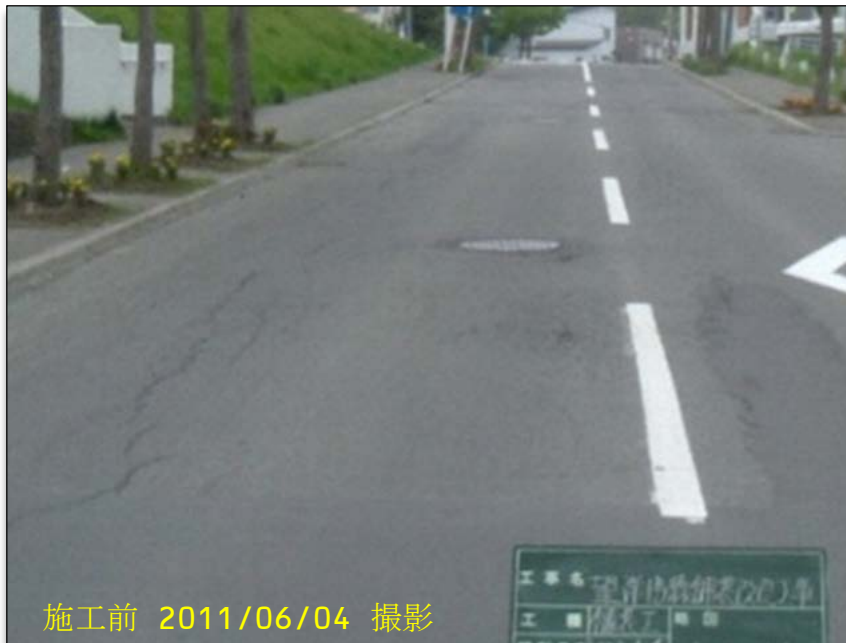
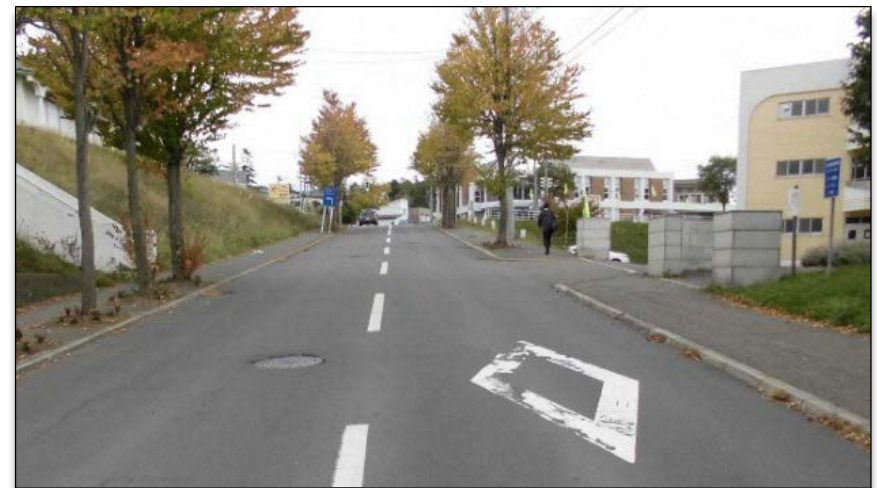
施工前 2011/06/04 撮影

| 施工の目的 | 薄層表面処理舗装 | |
| 良好な状態の理由 | ・たわみ性、耐久性に優れるリフレッシュシールの使用による延命化。 | |

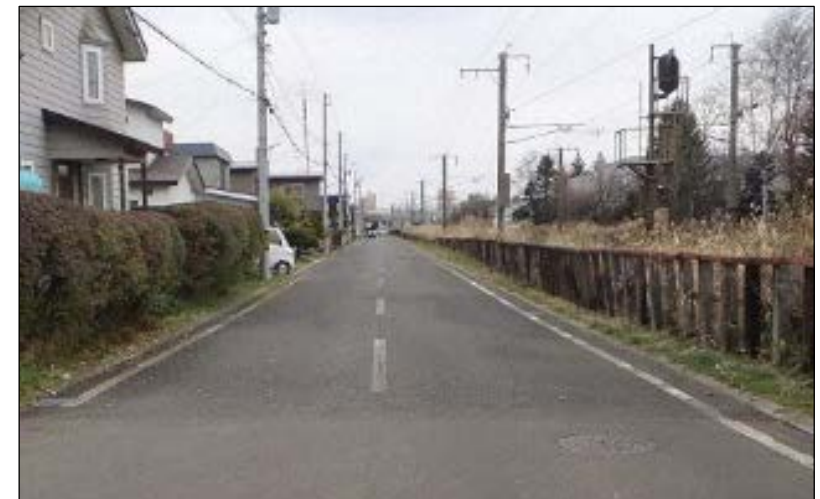
2017/11/10 撮影

| 施工の目的 | 排水性舗装 | |
| 良好な状態の理由 | 混合物配合の工夫 | |

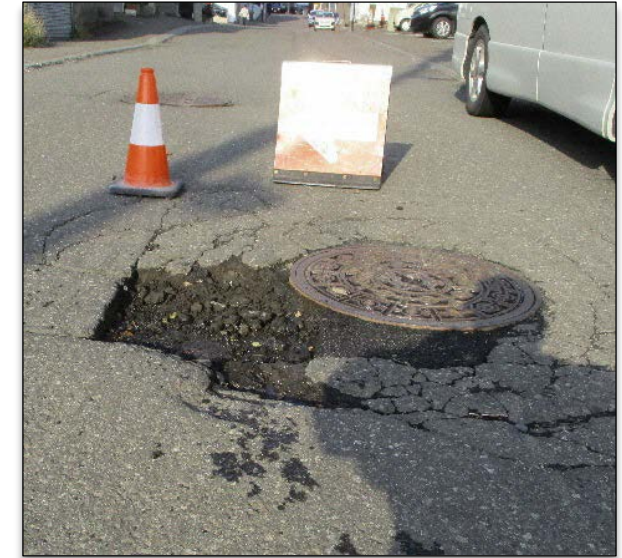
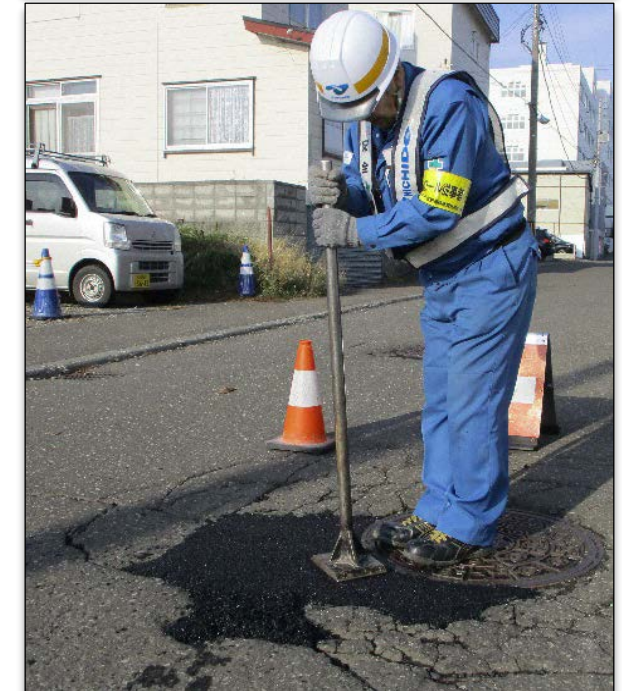
| 施工の目的 | 全天候型高耐久性常温混合物 | |
| 良好な状態の理由 | <ul style="list-style-type: none"><li>・ 常温混合物より耐久性や接着性に優れている。</li></ul> <p>※全天候型・高耐久型常温混合物は降雨時などで穴に水が滞留している状態であっても、既設舗装と混合物の接着力を有し、重車両の通行によっても変形しにくく、ポットホールの再発と変形が抑制できる。</p> | |

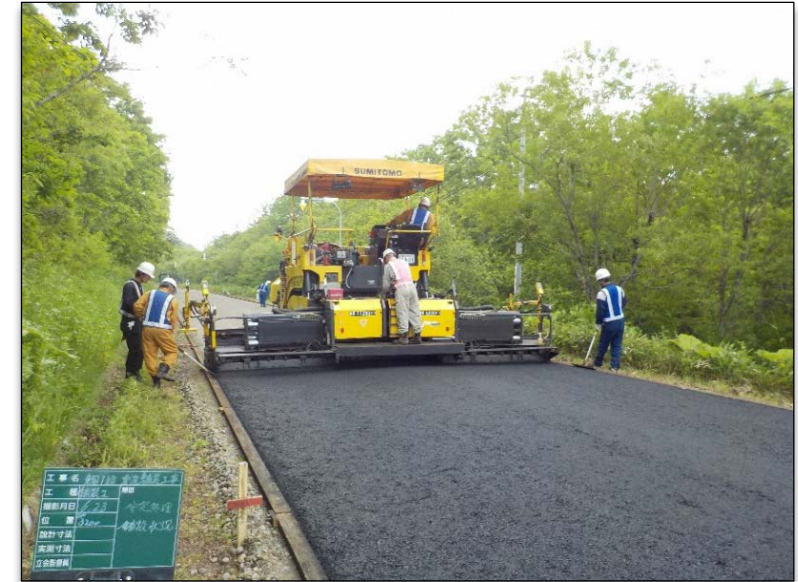
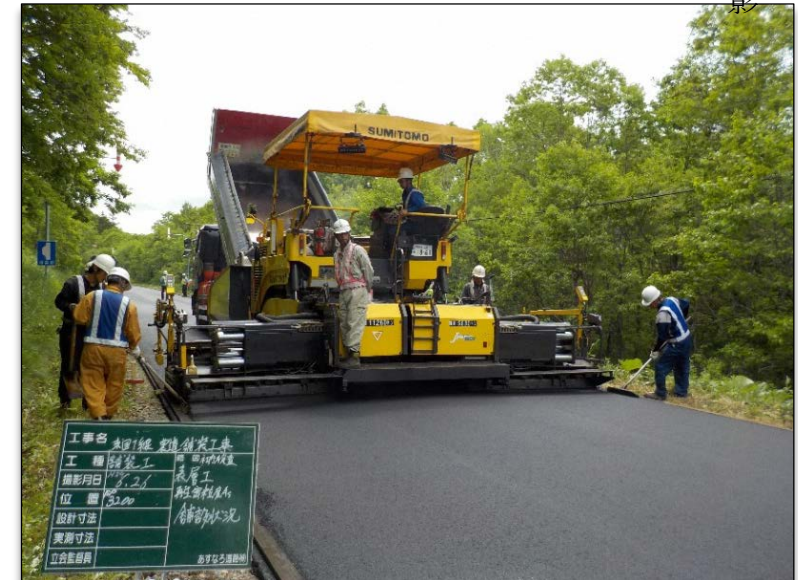
2017/06/23 撮影

| 施工の目的 | センタージョイントのクラック防止 | |
| 良好な状態の理由 | センタージョイントの無い全断面施工 | |

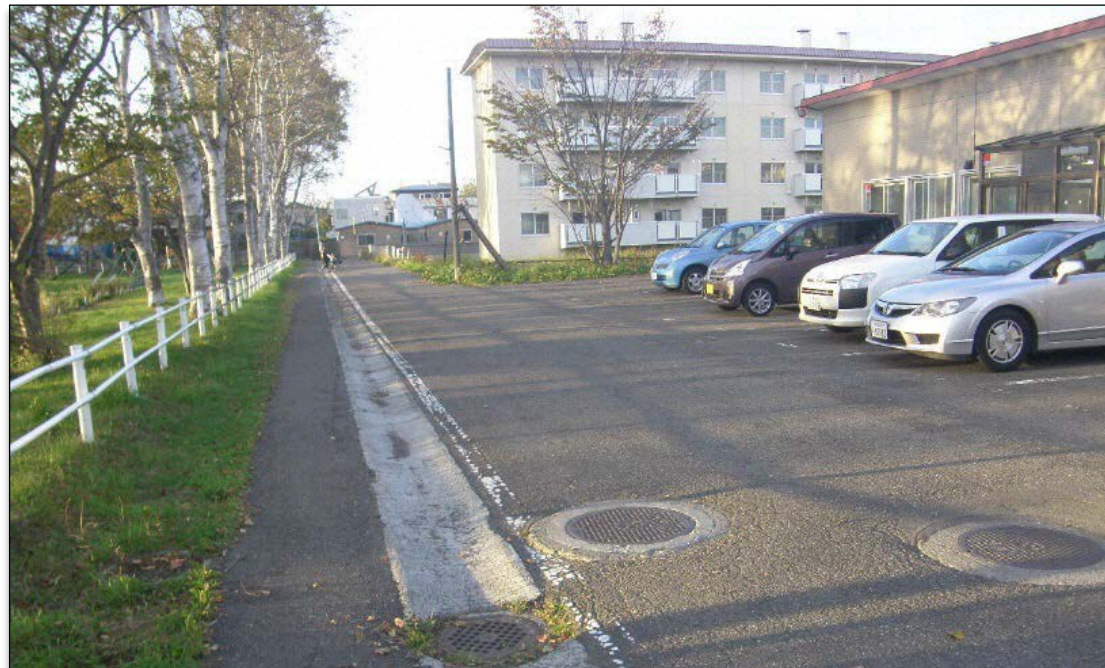
| 施工の目的 | 宅地から公園への雨水流出防止 | |
| 施工方法 | 街渠による歩車道分離 | |

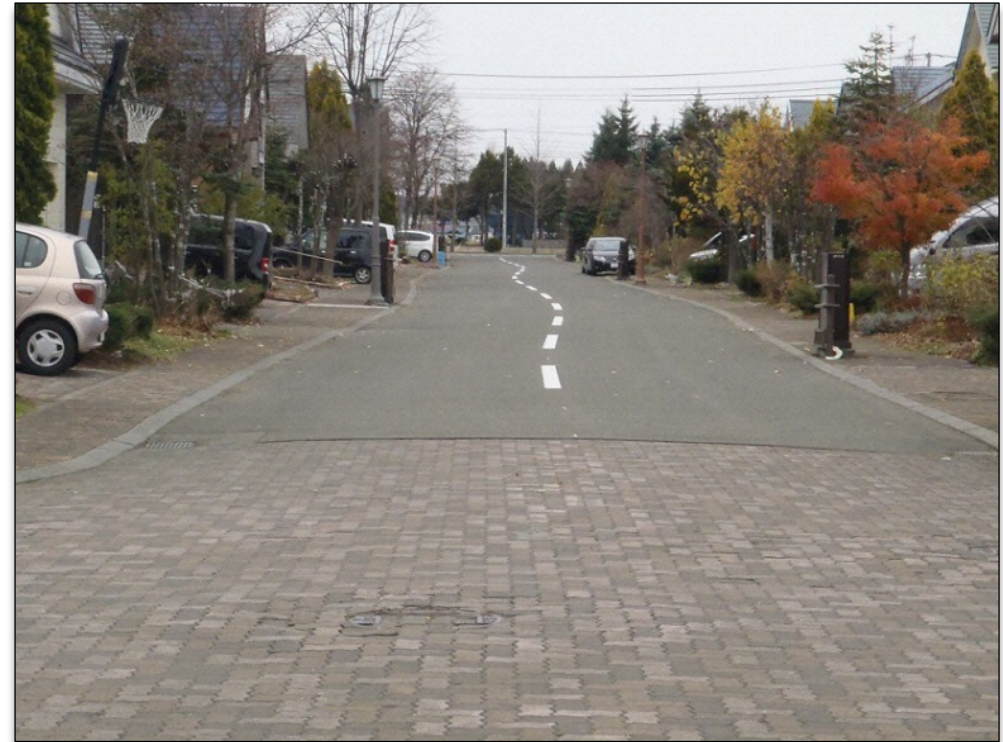
2017/11/10 撮影

| 施工の目的 | 交通安全対策 | |
| 施工方法 | 蛇行形状<br>交差点ブロック舗装 | |

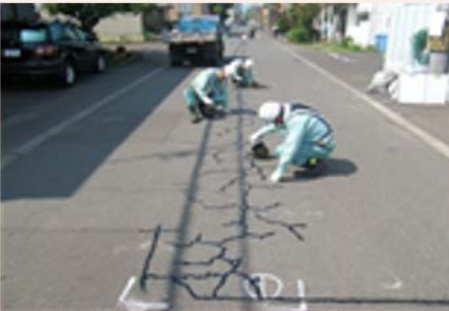
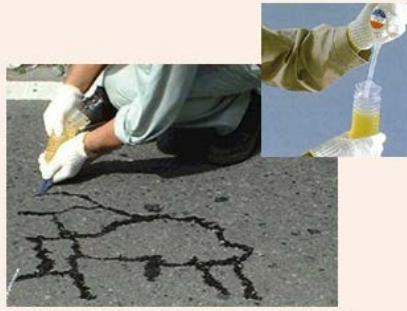
| <p>回 答</p> | <p>・ 舗装の継目や隙間などの開口部をそのままにしておくと、開口部から雨水が舗装内部に入り支持力低下などの原因となるほか、草の種なども雨水によって開口部に入り発芽するなど、舗装の耐久性低下に繋がるものとなる。このため、<u>開口部の対処は早ければ早いほど良い効果</u>が得られる。</p> <p>※「軽交通舗装の施工と補修指針（北海道土木技術会舗装研究委員会）」の「<b>3.3.3 ひび割れ補修（P68）</b>」や「舗装の維持修繕ガイドブック<b>2013</b>（日本道路協会）」の「<b>4-2-2 シール材注入工法（シーリング工法）</b>」に詳しく記載されています。</p> <div data-bbox="994 956 1947 1356"> <div data-bbox="994 956 1481 1356"> <p>加熱アスファルト系シール材料</p> <p>幅が広いひび割れへの充填</p> </div> <div data-bbox="1481 956 1947 1356"> <p>樹脂系シール材料</p> <p>幅が狭いひび割れへの充填</p> </div> </div> |

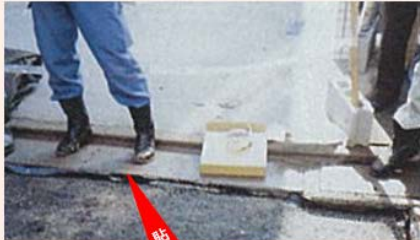
成形目地

| 回 答 | <ul style="list-style-type: none"><li>・ 施工ジョイント部は、冬期間に舗装が収縮する時に弱点となるためひび割れが発生しやすい(特に占用工事)。<ul style="list-style-type: none"><li>➤ 施工時にジョイント断面にアスファルト乳剤を塗布したり、成形目地材を貼り付けると、ひび割れの発生抑制効果がある。</li><li>➤ ジョイント部が開いたまま放置すると、舗装内に水が入りポットホールなどの損傷発生に繋がるため、早期にシール材を注入し舗装内への浸水を抑制対策をとることが重要。</li></ul></li></ul> |

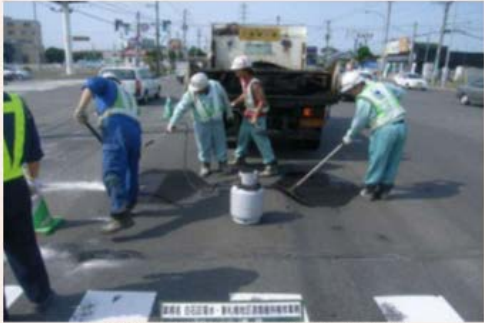
| 回 答 | <ul style="list-style-type: none"> <li>舗装に発生した穴ぼこの補修方法はパッチングが一般的であるが、パッチングを実施する場合は下記の事項に注意すること。 <ul style="list-style-type: none"> <li>➤ 損傷部分周辺の舗装材料の脆弱部分は、ブレーカやカッター等で切断、除去する。</li> <li>➤ 補修箇所内部を清掃、乾燥させるが、バーナをかけ過ぎて混合物を劣化させないように注意する。</li> <li>➤ 底面および側面にタックコートを散布する。<br/>場合によってはゴム入り乳剤等付着力の高い材料を使用する。</li> </ul> </li> </ul> <div data-bbox="644 825 1711 1296"> <p>☆ 加熱混合物によるパッチング</p> <ul style="list-style-type: none"> <li>☞ 既設舗装と同等の性状を有</li> <li>☞ 補修箇所が多い時に有効</li> <li>☞ <b>バーナによる再加熱は劣化が促進</b></li> <li>☞ 温度低下抑制に保温箱が有効</li> </ul> <p>加熱混合物による通常補修</p> </div> |

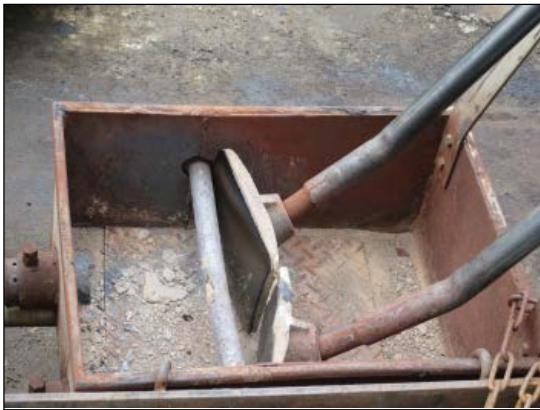
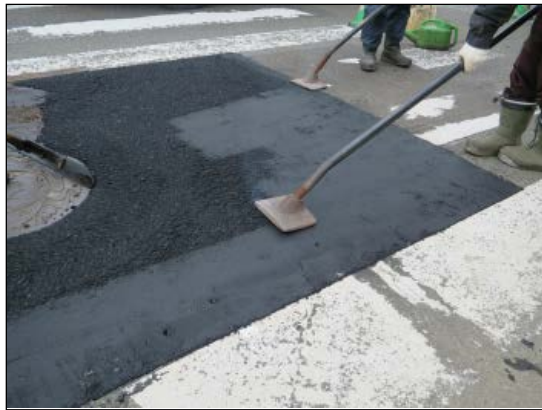
| 回 答 | <ul style="list-style-type: none"><li>・ 継目部分のコテすりの目的として以下のとおりである。</li><li>➤ 既設舗装と一体化することで、継目が開くことによる破損を遅らせる。</li><li>➤ 補修部分の段差を滑らかにすることで走行性を良くする。</li></ul> <p>加熱したコテで擦り付けを行うが、その際にバーナで直接舗装を加熱しすぎると混合物が劣化する原因となるので注意が必要。<br/>カンテキ等で加熱したコテを使用すると混合物の劣化が少ない。</p> <div data-bbox="536 853 1073 1258"></div> <div data-bbox="1218 853 1757 1258"></div> |
